Straat: Bloemendaalseweg
Huisnummer: n.v.t.
Postcode: n.v.t.
Plaats: Overveen
Buurt: Kweekduin
MIP-nummer: niet bezocht
Object: tuindersschuur
Architect: n.v.t.
Bouwjaar: circa 1900

Inleiding

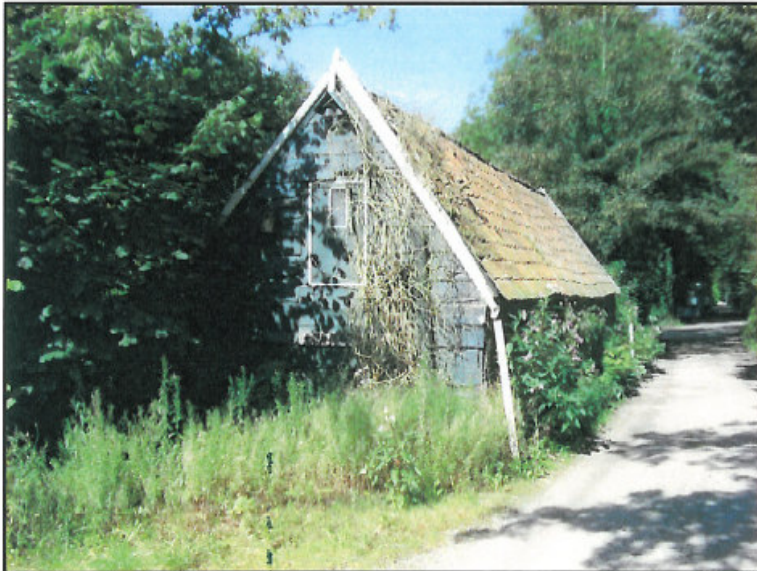
Kenmerkend voor het type tuindersschuur is de aangebouwde kas op het zuiden voor kweekbakken. Hoewel in slechte staat is veel van de oorspronkelijke detaillering van zowel de schuur als van de aangebouwde kas bewaard gebleven.

De schuur is éénlaags op een rechthoekige plattegrond onder een zadeldak. Het bouwwerk is geheel in hout opgetrokken, een houtskelet met houten delen bekleed, onder een pannen dekking. Aan de zuidzijde is aan de lange gevel de kas voor kweekbakken aangebouwd. Het is onduidelijk welke delen van de betimmering in de loop der tijden vervangen zijn (diverse reparaties zijn zichtbaar). Wel is opvallend het verschil tussen de noordelijke lange zijde en de kopse kanten van de schuur. De laatste heeft smalle gerabatte planken, terwijl de kopse kanten betimmerd zijn met zeer brede planken. Een aardig detail betreft de gegolfde windveren en de aan de oostelijke kopse kant behouden gebleven, kleine makelaar. In dezelfde gevel is op het niveau van de vloering een luik aangebracht met een klein venster. Aan de andere kopse kant is een vergelijkbaar luik naar beneden dichtgetimmerd met smalle gerabatte delen, wat doet vermoeden dat de betimmering aan de lange gevel van later datum is. Aan de lange gevel zijn lange liggende vensters uitgezaagd, zonder kozijnen, dus vermoedelijk niet authentiek. De andere lange gevel heeft venster- en deuropeningen naar de kas. De kap is met rode holle pannen gedekt.
