**Straat: Bloemendaalseweg**  
**Huisnummer: 237**  
**Postcode: 2051 GC**  
**Plaats: Overveen**  
**Buurt: Oranjepark en Braziliëkwartier**  
**MIP-nummer: niet bezocht**  
**Object: villa Willemsoord**  
**Architect: onbekend**  
**Bouwjaar: XIXB**

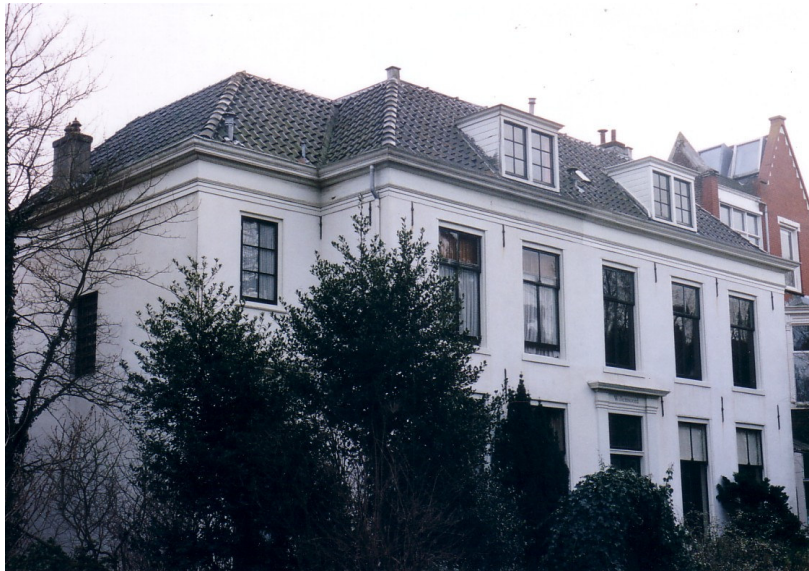
De villa is in een blokvorm opgetrokken over twee bouwlagen - met aan de achterzijde een souterrain - onder een afgeplat schilddak. De pleisterlaag en ook de zwarte plint worden overhoeks voortgezet. Aan de voorzijde is op de hoek één vensteras in zijn geheel teruggezet waardoor de overige vijf vensterassen een symmetrische compositie rond de hoofdentree vormen. Deze entree is gevat in een gepleisterde pilasterstelling met in het fries de naam van de villa WILLEMSOORD. De deur zelf, te bereiken via een hardstenen stoepje, vertoont een zesruits roedenverdeling en in het bovenlicht afgeronde hoeken.

Zeer bijzonder is de indeling van de schuiframen, met een middennaald (vergelijkbaar met de later in zwang geraakte T-ramen), maar ook met een sierlijk bewerkte tussenstijl in het bovenlicht. In het pleisterwerk zijn de regelmatig geplaatste, donkere staafankers zichtbaar. De symmetrie van de gevel wordt gehandhaafd in de kap, waar in de tweede en vierde as twee vlak afgedekte dakkapellen met twee zesruits vensters zijn geplaatst. Een kroonlijst beëindigt de dakkapellen. In het teruggezette deel is een tweede (vernieuwde) glasdeur onder een bovenlicht geplaatst. Ook deze deur is gevat in een gepleisterde pilasterstelling. Het zesruits venster op de verdieping is afwijkend gedetailleerd ten opzichte van de overige vensters. De zijgevels zijn tamelijk sober. De rechter zijgevel heeft in de kap een dakkapel, die echter door de later ontstane verdichting in de bebouwing niet erg functioneel is.

De villa Willemsoord is architectuurhistorisch van belang als vroeg voorbeeld van de villabebouwing in de duinstrook, nog niet georganiseerd in de villaparken, maar aan de doorgaande weg. Daarbij is de villa typologisch van belang vanwege de plaatsing van 'tuindeuren' (glasdeuren) aan de voorzijde van het huis. De villa is voorts architectuurhistorisch van belang vanwege de consequente stijltoepassing en vanwege de zeer bijzondere en zeldzame schuiframen.
